关于风泵运行“爆炸”通报

关键词：风泵安装、PVC 胶水、爆炸。

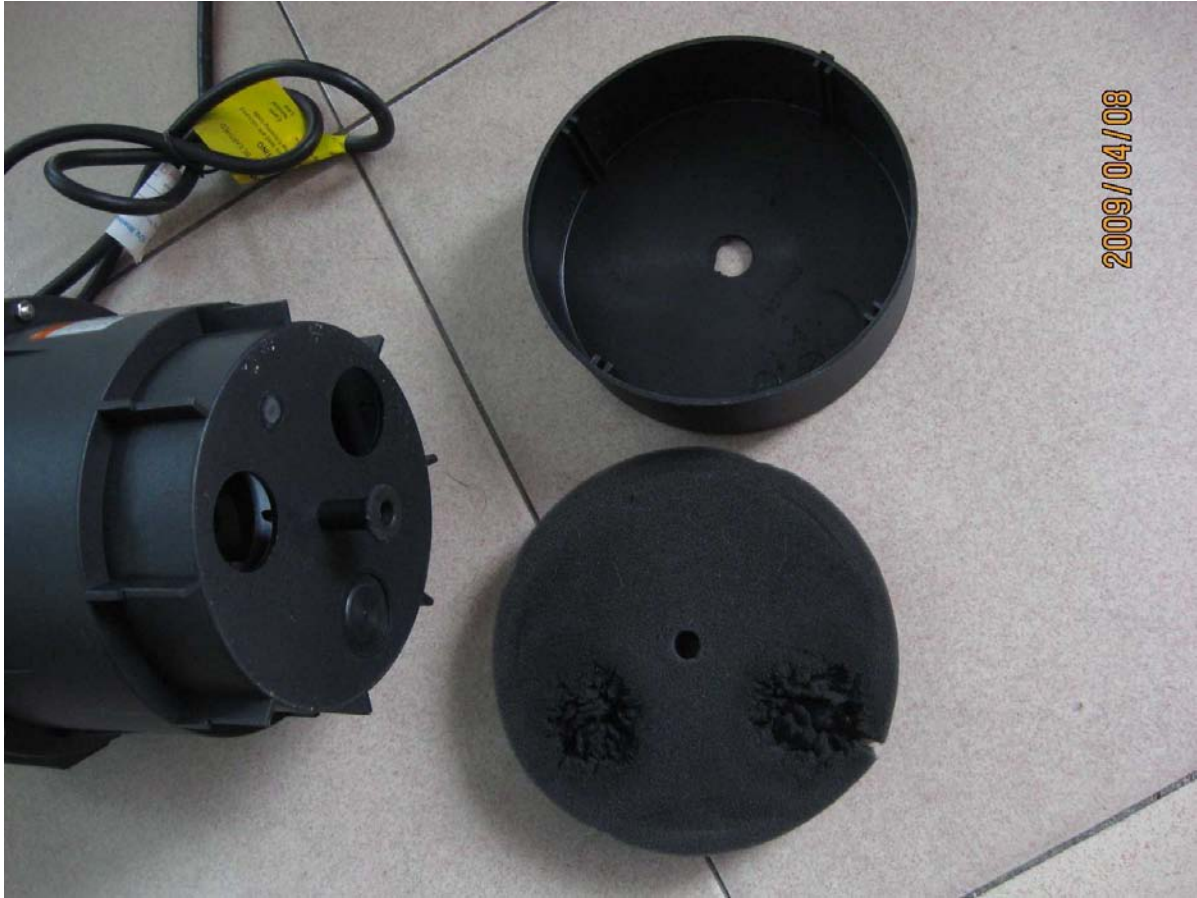
2009 年 4 月初，某 SPA 工厂风泵安装后，第二天通电运行，突然风泵出现“爆炸”响声，风泵的入风罩脱落、外壳损坏（见图片）。该“爆炸”现象出现了三次，造成三台风泵的损坏。SPA 工厂非常重视，把“爆炸”的风泵寄回我司要求迅速找出“爆炸”的原因。我司派员到 SPA 工厂和该厂的技术人员到安装现场了解风泵的安装和风泵“爆炸”的详细过程。经过分析和进行模拟试验，确认造成风泵“爆炸”的原因是由于风泵在管道安装使用的 PVC 胶水（蓝色 747）中的挥发性可能燃气体聚积在风泵体内，当风泵启动时，风泵电机碳刷的火花引燃挥发性气体产生“爆炸”，造成风泵的外壳损坏。

AP700 风泵“爆炸”后的入风罩和过滤海绵的损坏

- 1) 风泵安装管道使用 PVC 粘接后，在 1-2 小时之内通一下电，使其风泵体内的挥发气体未达到“爆炸”的浓度前吹走风泵的可燃气体。
- 2) 如果风泵接管后第二天才通电运行，通电前一定要用外风吹入风泵体内（可以从排气阀吹入，或风泵的出风口吹入）使风泵体内的可燃性气体被吹出的才能通电运行。
- 3) 风泵的安装最好是出风口向下，并安装排水阀，由于排水阀在风泵不工作时风泵内腔和大气联通，有一定的对流作用。

2) 风泵安装后（使用 PVC 胶水）停留时间的时间较长，通电运行前一定要用外风强制通风吹散风泵体内的挥发性气体，避免产生“爆炸”事故。
